# Aschenbecherklappe reparieren

Arbeitsbericht am meinem SL55AMG EZ: 07.02.2003

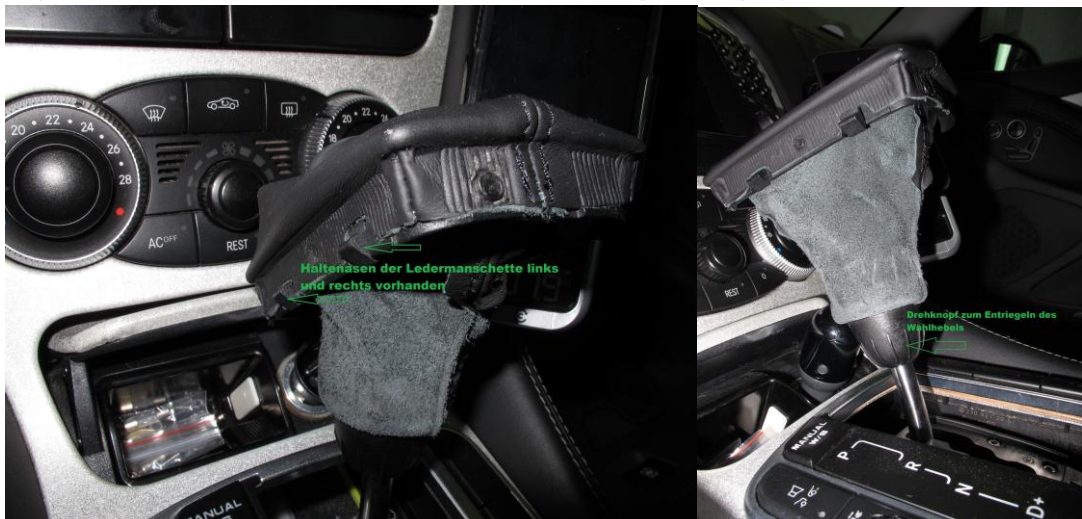
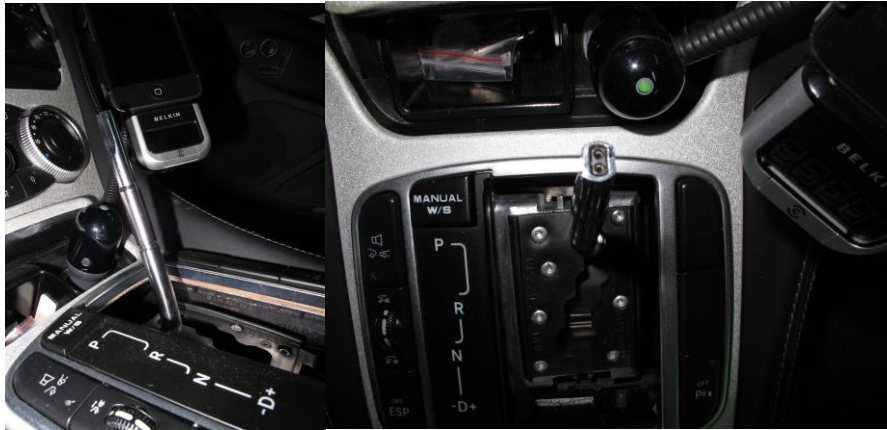
Der Schalthebel muss demontiert werden (siehe

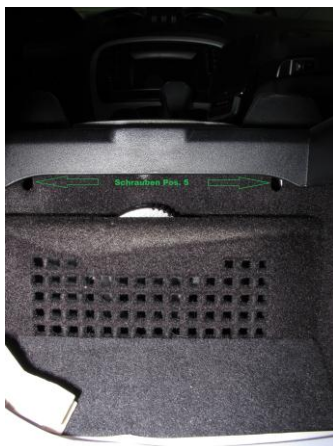
Die Ablagebox sollte ausgebaut werden, damit sich die Verkleidung der Mittelkonsole leichter herausheben lässt (siehe <http://www.hehlhans.de/wisinfo/sl55/verkl/ar6820p2320r.pdf>).

In jedem Fall müssen aber die beiden Schrauben Pos. 5 gelöst werden.

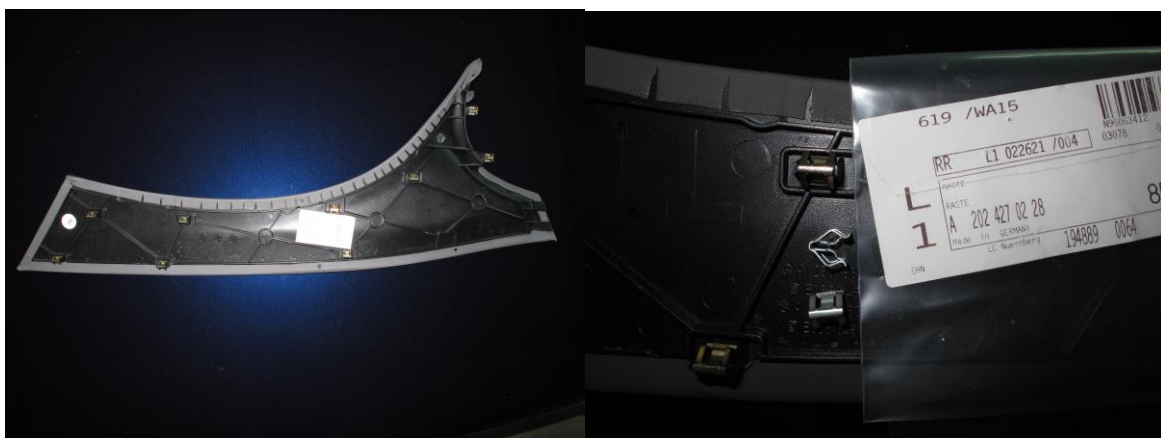
Die Verkleidung der Mittelkonsole muss komplett demontiert werden (siehe <http://www.hehlhans.de/wisinfo/sl55/verkl/ar6820p2350r.pdf>)

Klammern in anderer Anzahl und Anordnung als im WIS Bild  
Klammern mit MB Nummer

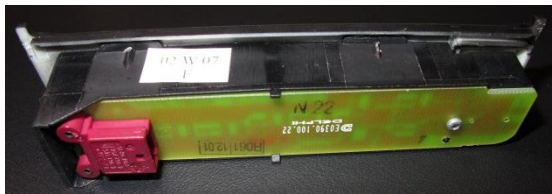
Schalter Fahrprogramme

Hierbei ist besonders darauf zu achten die Stecker für die elektrischen Anschlüsse alle abzustecken (unterer Schalterblock, Klimabedienteil, Aschenbecher, Schalter Fahrprogramme). Die Stecker sind codiert, damit sie bei der Montage nicht verwechselt werden können und müssen somit nicht zusätzlich beschriftet werden. Die Schalterblöcke Sonderausstattung (links und rechts) braucht man nicht abstecken, da sie zusammen mit dem Steuergerät und der Abdeckung abgenommen werden können. Der Schalter für die Fahrprogramme muss jedoch abgesteckt werden (roter Stecker).

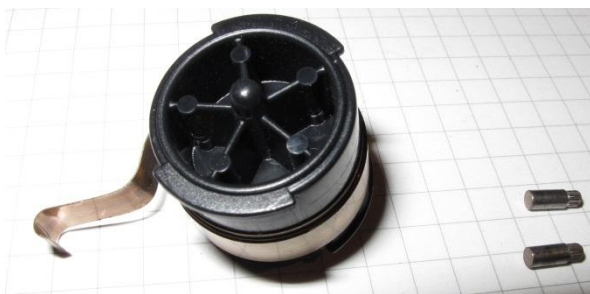
Öffnungsfeder und Achsen

Nach dem Entfernen der beiden Achsen durch Ausdrücken mit einem Dorn von innen nach außen und dem Aushaken der Öffnungsfeder mit einer Spitzzange, lässt sich die Klappe mit ihren Führungszapfen auch vorsichtig aus den Kulissen aushebeln.

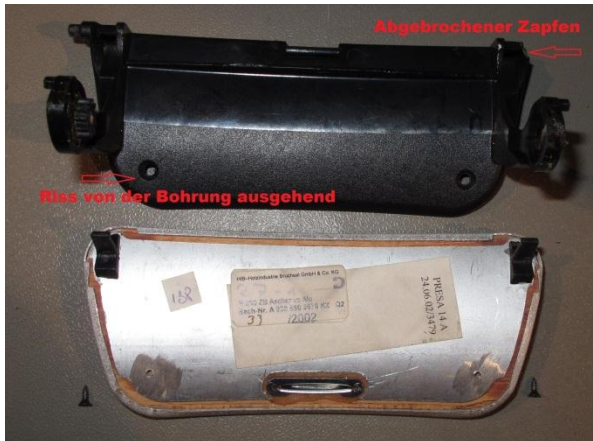
Die Verkleidung der Aschenbecherklappe ist nur mit 2 Senkschrauben an der Klappe befestigt und mit 2 Kunststoffhaken eingehängt.
