6a2. Tipp: Verkleidung Hecktür 463 (ab 2000)

### 1. Verkleidung Hecktür abbauen (463 ab 2000, AR72.20-P-6615G):

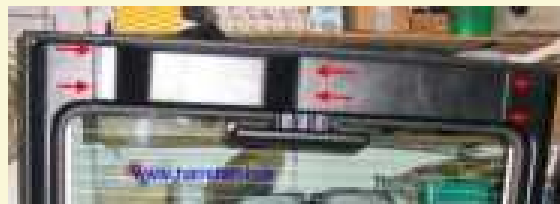
Die mittlere Abdeckung über der Heckscheibe verdeckt den Scheibenwischermotor und den Bremsleuchtenfuß und ist an den rot gekennzeichneten Stellen eingeclipst. Mit dem Kunststoffkeil hebt man die mittlere Abdeckung vorsichtig ab.

Die beiden Nasen in der Mitte (rote Pfeile) sitzen ziemlich fest. Nicht an den Enden der Abdeckung ziehen, Bruchgefahr.
